# Onnodige schade

## BIJ PVC-STROKEN DOOR VLOERVERWARMING

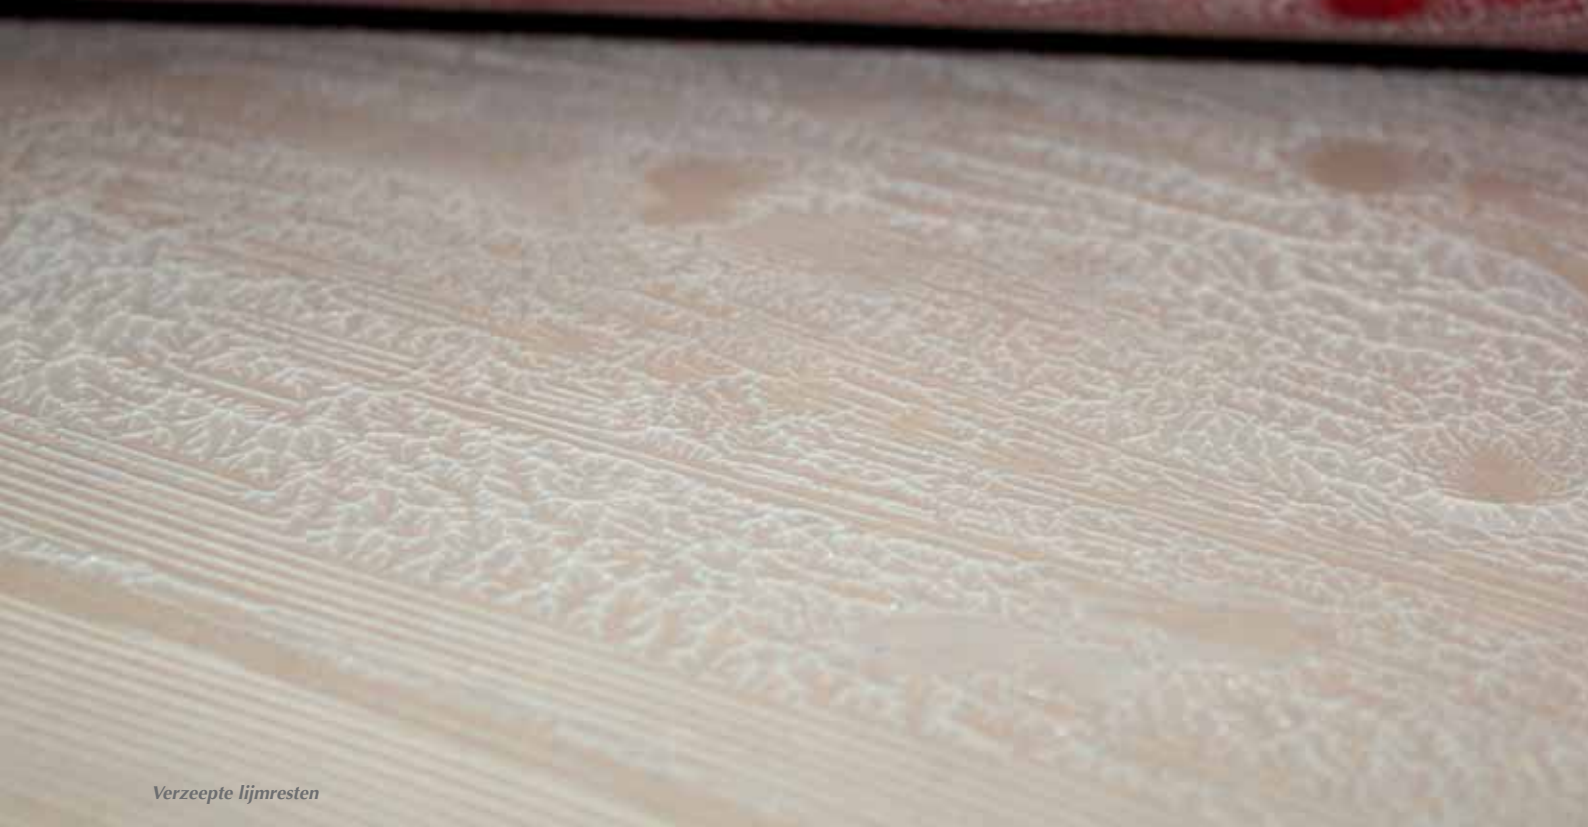
Onder deze stroken zat een witte, natte, op yoghurt lijkende substantie. Dit is het typische beeld van een verzepte lijm. De lijmen die tegenwoordig worden gebruikt zijn op waterbasis. Wanneer deze lijmen zijn uitgehard, zijn zij niet meer bestand tegen constante vochtbelasting. Wanneer zij wel constant aan vocht worden blootgesteld, dan wordt de lijm aangetast en zal de lijm op den duur geheel verzeppen. Een verzepte lijm heeft geen enkele kleefkracht meer. De verlijmde pvc-stroken zullen dan ook allemaal los komen. Omdat het vocht dat de lijm heeft aangetast niet van bovenaf kan komen (omdat er slechts met een vochtige dweil werd schoongemaakt en pvc geen vocht doorlaat) moest er gekeken worden naar de totale vloerbouw om te achterhalen waar het vocht dan wel vandaan kwam. Tevens zaten er op een aantal plaatsen scheuren in de vloer die zich doortekenden in de pvc-houtstroken.

*Verzepte lijmresten*

dampdichte toplaag (in dit geval de p.v.c. houtstroken) ontstaan. Dit kan oplopen tot een concentratie van 100%, wat dus inhoudt dat er daadwerkelijk water onder de p.v.c. stroken komt te staan. Als gevolg van deze vochtbelasting is de lijm gaan verzeppen en komen alle stroken los te liggen. Dampdiffusie kan overigens ook optreden wanneer er wel een kruipruimte aanwezig is, maar deze niet of onvoldoende is geventileerd door middel van muisdichte ventilatieroosters. Hierdoor kan er bij bepaalde atmosferische omstandigheden een verhoogde dampdruk in de kruipruimte ontstaan met als gevolg dampdiffusie door de totale vloeropbouw.

Omdat de vloer hier niet als blijvend droog kan worden beoordeeld had er een vochtscherm toegepast moeten worden. In geval van vloerverwarming mag dit alleen door middel van een twee componenten epoxy vochtscherm. (UZIN-PE460 ). Dit vochtscherm mag aangebracht worden op het moment dat de dekvloer een maximaal restvochtpercentage heeft van 4% of minder. Let er wel op dat dit vochtscherm alleen op de zuivere ondervloer mag worden aangebracht en aan de bovenzijde filmvormend moet zijn. Dus, zonder

oude lijm, egalisatie of vloerbedekkingresten! Vervolgens moet het epoxy vochtscherm worden voorgestroken met een daarvoor geschikte primer (UZIN-PE280) en aansluitend moet er worden geëgaliseerd (UZIN-NC170). Hierna kunnen de stroken op verantwoorde wijze worden verlijmd met een geschikte p.v.c. lijm (UZIN-KE66).

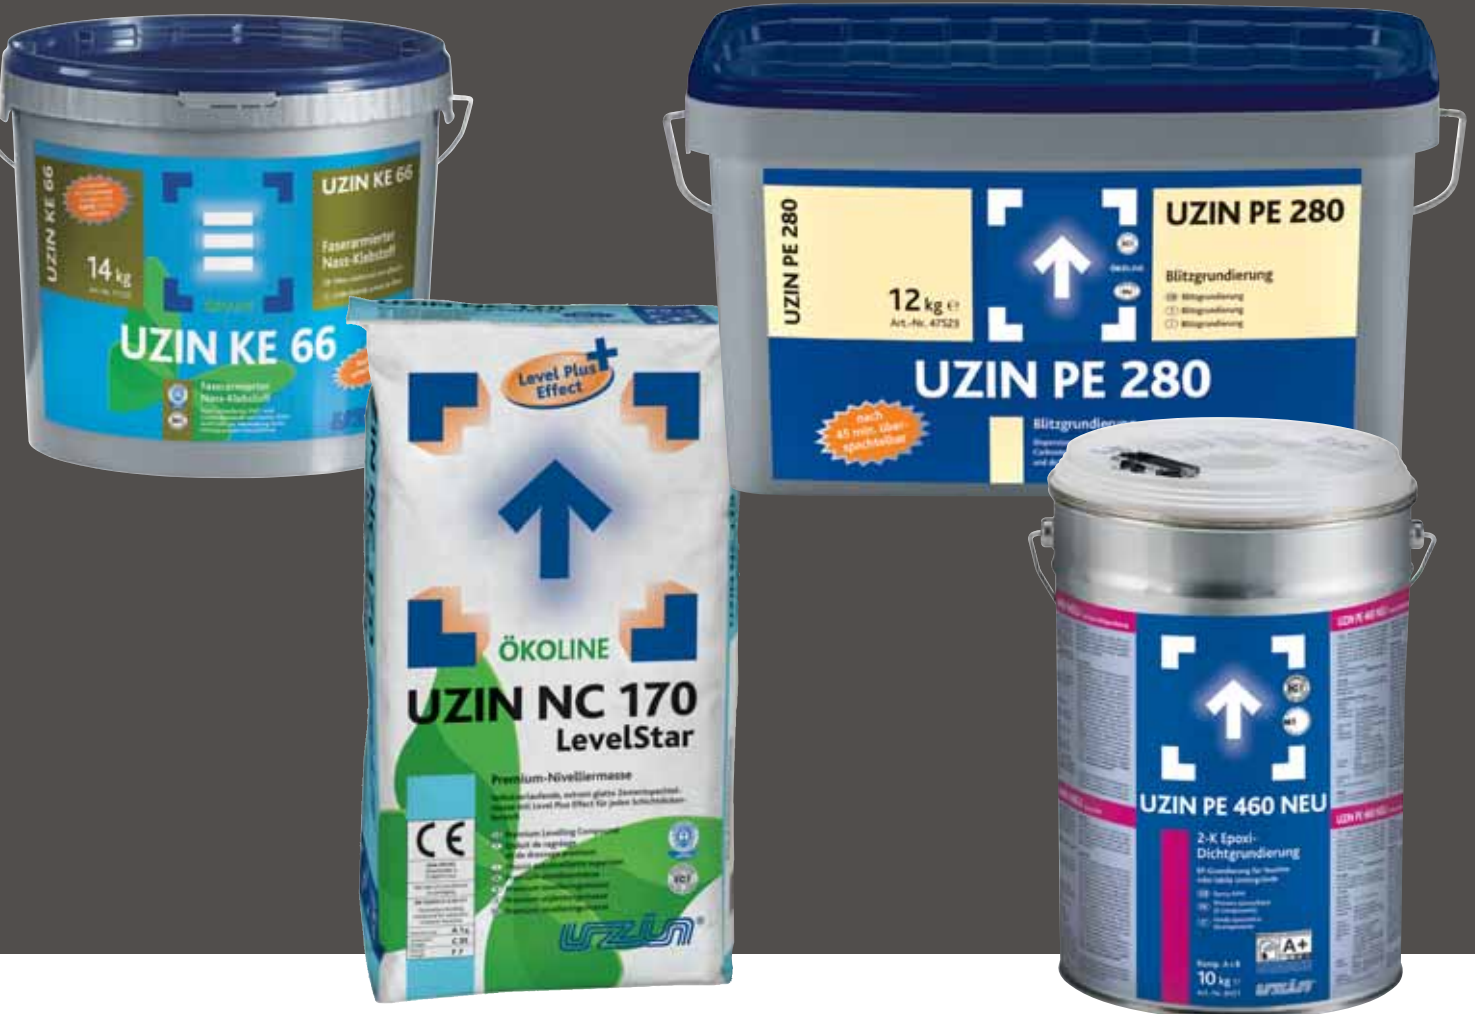
Voor aanvang van het werk bleek het opstookprotocol niet te zijn uitgevoerd. Toen de vloer na het aansteken van de vloerverwarming ging scheuren was ‘onzichtbaar repareren’ van de vloer niet meer mogelijk.

### *Scheuren in de ondergrond*

Verder had voor aanvang van de werkzaamheden het opstookprotocol uitgevoerd moeten worden. Dit is een standaard protocol dat eenvoudig via de website van UZIN te downloaden is ([www.uzin.nl](http://www.uzin.nl)). De scheurvorming die in de cementdekvloer was opgetreden had hierdoor vooraf gerepareerd kunnen worden.
